Janne Ruohola

KOTKA-KYMIN SEURAKUNTAYHTYMÄN HÖYTERIN KURSSIKESKUKSEN KUN-
TOKARTOITUS JA KEHITTÄMISSUUNNITELMA

Opinnäytetyö 2011

Kotka-Kymin seurakuntayhtymä

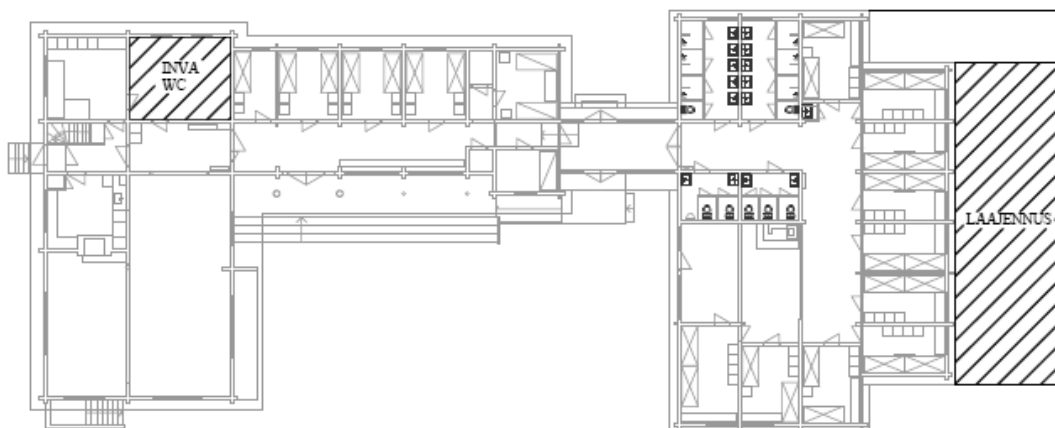
Kuva 11. Laajennusvaihtoehto Alvariin ja inva-wc:n sijoitus Liisanpirtin puolelle

Kuvassa 11 näkyvä vinoviivainen alue olisi varsinainen laajennus, mutta rakennusta olisi mahdollista laajentaa myös sen vieressä olevien alkuperäisten seinien ulkopuolelle jäävien alueiden verran. Tämä ratkaisu muuttaisi rakennuksen julkisivua enemmän verrattaessa pienempään laajennukseen.

Tilasta olisi mahdollista tehdä puolilämmin tila, jossa osa toimisi lämmittämättömänä varastona huoltohenkilöstölle ja toinen osa esimerkiksi sakraalitilana tai lämmitettynä varastona. Puolilämpimän tilan rakentaminen on edullisempaa kuin koko laajennuksen tekeminen täysin lämpimäksi. Huono puoli varaston sijoittamisessa kyseiseen laajennukseen on huoltohenkilöstön vaikeahko pääsy tiloihin ulkokautta. Esimerkiksi lumenpoistoon tarvittavat välineet olisi hyvä säilyttää mahdollisimman lähellä keskuksen sisääntuloaluetta.

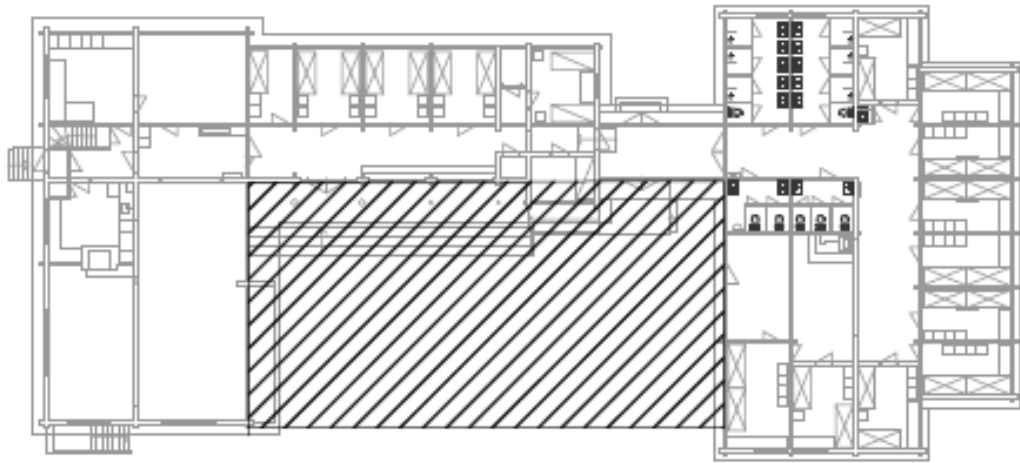
Kuva 12. Liisanpirtin laajennus

Muutosvaihtoehdossa 2/2 ratkaisu pohjautuu sakraali- ja varastotilan puutteeseen eikä majoitustiloihin. Ongelmana laajennuksessa on sen kohtalaisen hankala sijainti nykyisten kattojen suhteen. Kolme olemassa olevaa kattoa kaatavat kaikki laajennuksen suuntaan, joten suunnittelulla on jälleen erittäin suuri merkitys toimivien kattoliitoksien saamiseksi. Olemassa olevia rakenteita, muun muassa terassi, tulisi purkaa uuden lämpimän tilan tieltä. Rakennettavana olisi ainoastaan yksi seinä, jonka avulla myös salin, hallin ja kahden majoitushuoneen vetoisuus saataisiin poistumaan. Tämän yhden seinän rakentaminen toisi 247 m² lisätilaa, joka kooltaan vastaa pienemmälle kiinteistölle sijoittuvaa osaa koko rakennuksesta. (Kuva 12.)

Laajennus itsestään on niin valtava, että tila olisi mahdollista suunnitella moneen käyttöön. Varasto- ja sakraalitilan lisäksi voisi rakentaa esimerkiksi majoitushuoneet tarvittaessa tai inva-wc:n, joka olisi Alvarin puolella. Tämä ratkaisu tulisi silloin kyseeseen, jos inva-wc rakennetaan kuvan mukaiseen paikkaan. Nykyisellään kulku Alvarista Liisanpirtin puolelle on hankalaa etenkin pyörätuolilla rakennuksia erottavassa tuulikaapissa olevan kynnyksen johdosta.

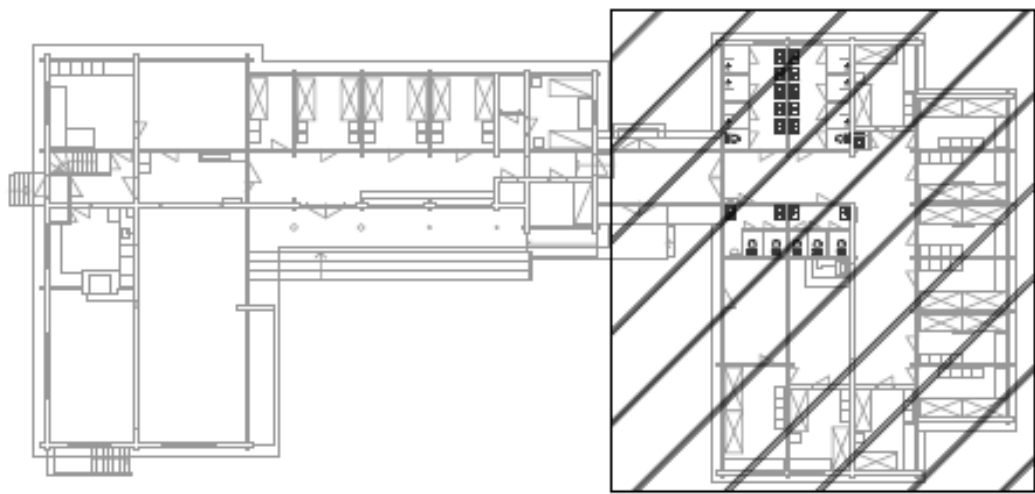
Kuva 13. Rakennuksen purettava osa

Koko rakennusta ei ole pakko uudelleen rakentaa. On mahdollista purkaa vain osia rakennuksesta, jolloin taloudellinen satsaus ei olisi niin mittava (kuva 13). Hyöty tästäkin ratkaisusta olisi silti erittäin merkittävä.

Kuvassa 13 näkyvän uudelleen rakennettavan osion suurin hyöty olisi makuuhuoneiden ja peseytymistilojen laajeneminen. Huoneet olisivat käytössä ympäri vuoden ja vanhat sängyt voitaisiin korvata nykymittapuun mukaan riittäviksi. Peseytymistilojen ja wc-tilojen suunnittelussa voitaisiin ottaa paremmin huomioon erityistarpeita vaativat ryhmät.

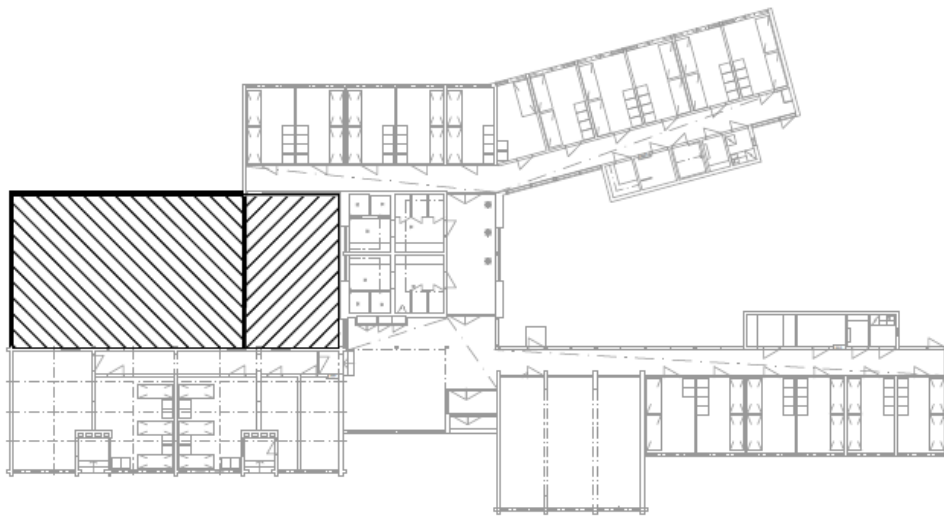
Kuva 15. Puustellin uusi varasto – ja sakraalitila

Muotonsa puolesta rakennus antaa itsessään hyvät mahdollisuudet laajentamiselle. Seminaarissa esille tullut varasto- ja sakraalitilan puute on mahdollista toteuttaa ainoastaan kaksi uutta ulkoseinää rakentamalla. Rakennusta sen jo olemassa olevia linjoja jatkaen saataisiin yhteen ”haaraan” rakennettua 144 m²:n suuruinen lisätila (kuva 15).

Havainnollisessa kuvassa 15 pienempi vinoviivalla rasteroitu alue on sakraalitila ja suurempi varasto. Kuvan mukaisella jaolla varastosta tulisi 100 m² laaja ja sakraalitulasta 44 m². Tila on toki mahdollista jakaa monella eri tavalla. Kokonaisalaltaan laajennus on riittävä vastaamaan sekä huoltohenkilökunnan että leiriläisten varastotilatarpeeseen. Koko varastotilaa ei välttämättä ole tarve tehdä täysin lämpimäksi. Esimerkiksi ulkoa voisi olla kulku puolilämpimään tilaan, jossa huoltohenkilöillä olisi mahdollisuus säilyttää työkoneitaan.

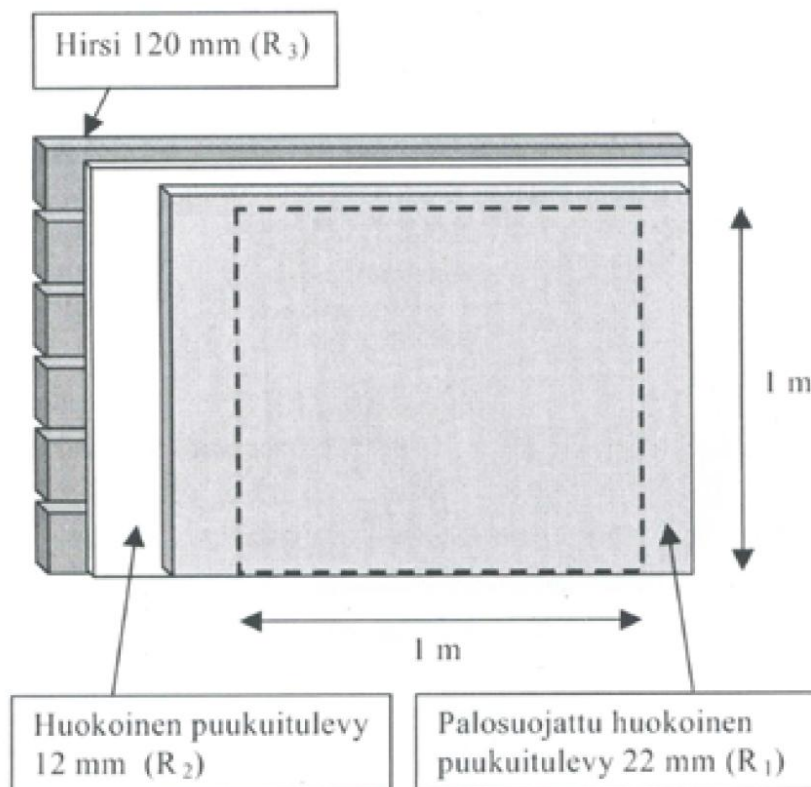
SISÄPUOLELTA LISÄERISTETTY HIRSISEINÄ

120 mm:n hirsiseinän U-arvo on $0,85 \text{ W/m}^2\text{K}$, ja lisäeristysten jälkeen U-arvoksi saadaan $0,56 \text{ W/m}^2\text{K}$.
